Poważne uszkodzenia spowodowane wżerami: silnik elektryczny został skutecznie odnowiony przy użyciu układów ARC i ceramicznych

Silnik średniego napięcia do pomp obiegowych wody chłodzącej został niedawno odnowiony w zakładzie polipropylenu „Hellenic Petroleum” / Thessaloniki.

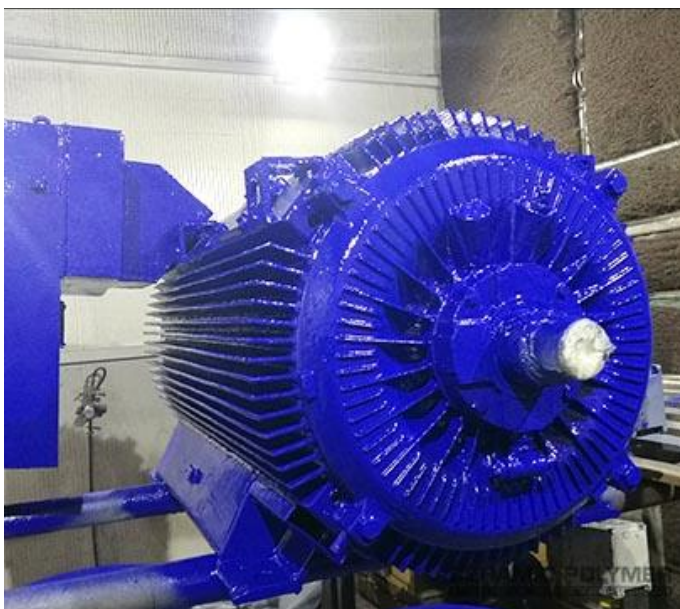
Silnik jest używany od 2000 roku i wykazywał bardzo poważne uszkodzenia erozyjne i korozję wżerową na obudowie sprężarki i skrzynce przyłączeniowej. System naprawczy ARC 858(E) Chesterton, a także ceramiczne systemy polimerowe umożliwiły sprawną wymianę i ponowne uruchomienie silnika elektrycznego (typ ATEX).

Firma znajduje się blisko morza w Grecji. Wilgotne, słone powietrze i odparowanie wody chłodzącej zmieszanej z chemikaliami spowodowało poważne uszkodzenie korozyjne obudowy silnika.

Cały silnik wykazywał uszkodzenia korozyjne. W skrzynce połączeniowej i obudowie wentylatora były silne wżery. Renowacji poddano 4 silniki.

ARC 858(E): wzmocniony ceramiką dwuskładnikowy grubowarstwowy system ochrony przed ścieraniem na bazie żywicy epoksydowej do powierzchni metalowych narażonych na erozję, korozję i atak chemiczny

CERAMIC-POLYMER STP-EP-HV: 2-komponentowa ceramiczna kompozytowa powłoka na bazie epoksydu o doskonałej odporności na ścieranie i ochrona przed korozją w środowiskach agresywnych

PROGUARD 169 (37): 2-komponentowa poliuretanowa **nawierzchnia odporna na promieniowanie UV** o doskonałej trwałości
