Uszczelnianie pomp przewałowych typu "B"

Jak uszczelnić pompę dwu-dławnicową?

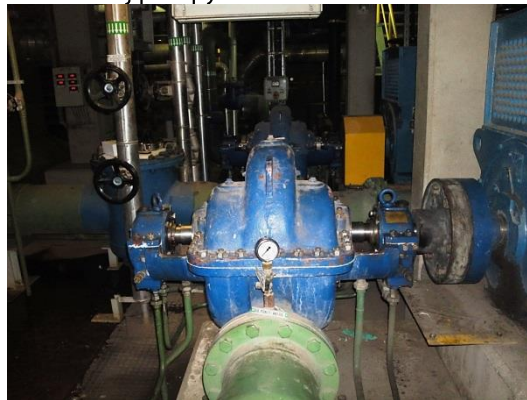
Przewałowa Pompa 25B32 w elektrowni

Pracujące w elektrowniach i elektrociepłowniach pompy przewałowe typu B w układach obiegowych wody sieciowej, wody chłodzącej itp. często występują z tradycyjnym uszczelnieniem sznurowym dławnic. Obfite wycieki na zewnątrz to najczęściej spotykany obraz pracy tych pomp, dodatkowym utrudnieniem w skutecznym uszczelnieniu są też częste problemy z korozją dławnic oraz wytarcia tulei wału pod szczeliwem. Z tych powodów oraz dodatkowo na skutek niekorzystnych warunków pracy jak podwyższona temperatura wody sieciowej, zły stan tulei wału, wielu użytkowników nie decyduje się na montaż w tych pompach uszczelnień mechanicznych. Dodatkowo w przypadku konieczności wymiany pełnego uszczelnienia mechanicznego konieczny jest demontaż całej pompy z uwagi na to iż są to pompy o konstrukcji dwudławnicowej. Postój i odstawienie pompy jest niedopuszczalny. Ewentualne pompy wyposażone w uszczelnienia mechaniczne podlegają remontowi uszczelnień raz na kilka lat kiedy to pompę można zdemontować i rozebrać. Jak zatem uszczelnić pompę B skutecznie i zapewnić możliwość szybkiego serwisowania bez demontażu pompy jak ma to miejsce w przypadku szczeliw?

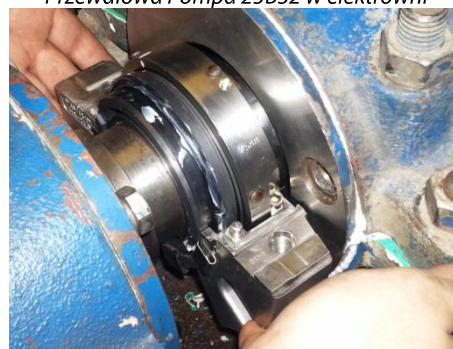
Dzielone Uszczelnienie Mechaniczne 442
Pracuje od 5 lat na 6 pompach

Sprawdzonym i skutecznym rozwiązaniem są dzielone uszczelnienie mechaniczne **Chesterton 442** oraz kompaktowe dzielone uszczelnienie mechaniczne **Chesterton 442C**. Oba rozwiązania łączą w sobie szybkość montażu uszczelnienia dzielonego z nieporównywalną do szczeliw skutecznością uszczelnień mechanicznych bez konieczności demontażu pompy, zwłaszcza od strony napędu. Krótka kompaktowa konstrukcja uszczelnień 442 i 442C z „płytkim” wejściem uszczelnienia do komory dławnicowej pozwala na bezpośrednie przejście z uszczelnienia sznurowego na dzielone uszczelnienie mechaniczne, bez demontażu i remontu pompy, z uwagi na to iż uszczelnienie dzielone montowane jest w miejscu dławnika, gdzie tuleja wału często jest w dobrym stanie.

Takie właśnie rozwiązanie postanowiono zastosować na pompach przewałowych typu B w jednej z polskich elektrowni. Użytkownicy zdemontowali szczeliwa oraz dławiki z pomp i zamontowali w ich miejsca dzielone uszczelnienia 442. Z uwagi na skorodowane czoło dławnicy dodano pierścień adaptera. W sumie dzielone uszczelnienia mechaniczne zamontowane zostały na 6 pompach na przełomie lat 2008/2009 i do roku 2015 pracowały bezwyciekowo. Dzięki takiemu rozwiązaniu pompy pracują bez widocznych na zewnątrz wycieków, nie korodują, nie ma konieczności obsługi pomp przy regulacjach dławnika a żywotność łożysk została wydłużona ze względu na brak przecieków wody po wale.
